Comisión Presidencial para la  
Evaluación de Habitabilidad de  
Infraestructuras

# LINEAMIENTOS TÉCNICOS

## EVALUACIÓN, REPARACIÓN Y RESTITUCIÓN DE PAREDES DE MAMPOSTERÍA DAÑADAS POR SISMO

*Documento de emergencia elaborado con motivo del sismo del 24 de junio de 2026*

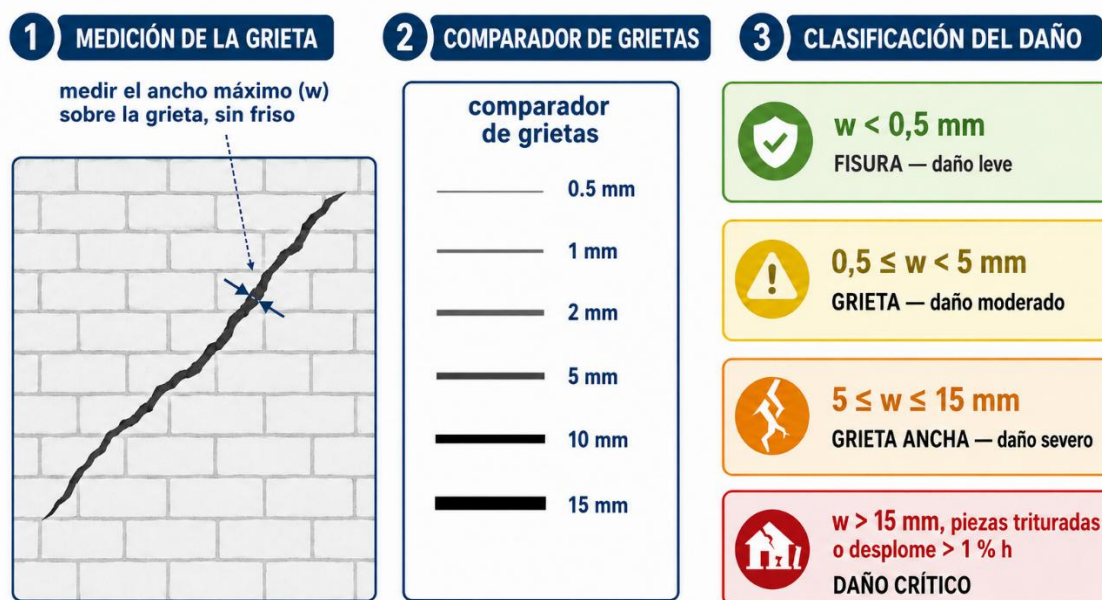
**Figura 1. Medición y clasificación del daño según el ancho de grieta.** Fuente: elaboración propia, según lo establecido en ICH (1985), AIS (2001), INIFED (2021) y Ramírez (2022).

6.2.1. El evaluador debe medir y clasificar grietas (ver Figura 1) e identificar el mecanismo físico de la falla entre los cuatro siguientes (Figura 2): (a) tracción o flexión, con fisuras horizontales o verticales finas; (b) corte o tensión diagonal, con grietas diagonales o en “X”, generalmente escalonadas siguiendo las juntas de mortero; (c) compresión o aplastamiento, con trituración de bloques en esquinas y base típico de la falla del puntal diagonal en muros de relleno (Ramírez, 2022) ; y (d) desplazamiento fuera del plano, con pandeo o pérdida de verticalidad (AIS, 2001; Ramírez, 2022; FEMA, 1998).

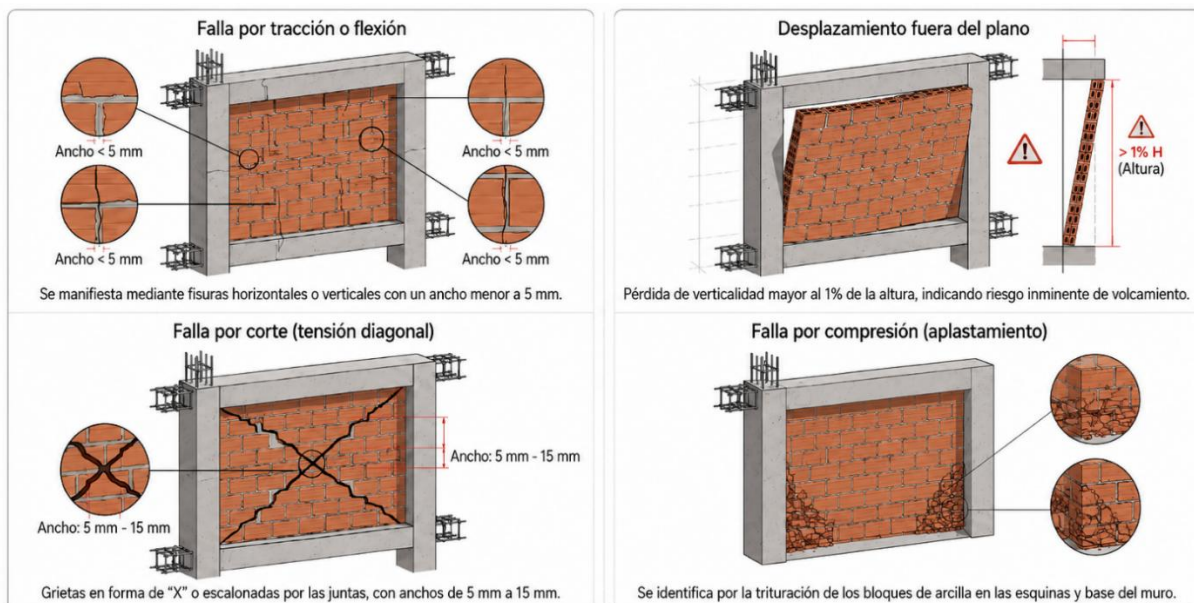
**Figura 2. Mecanismos de falla sísmica en paredes de mampostería.** Fuente: elaboración propia según lo establecido en AIS (2001), Ramírez (2022) y FEMA 306 (1998).

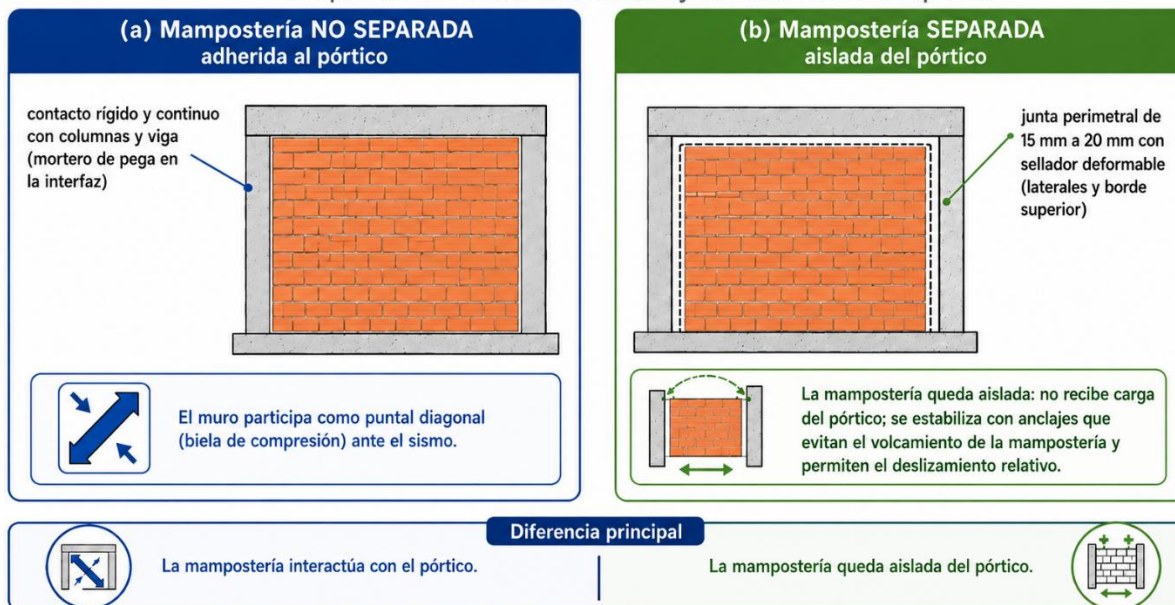
## MAMPOSTERÍA NO SEPARADA vs MAMPOSTERÍA SEPARADA

Comparación del detalle constructivo y su interacción con el pórtico

**Figura 3. Condición de borde en mampostería: No separada y separada.** Fuente: elaboración propia según lo establecido en ICH (1985) y Ramírez (2022).

6.3.1. Toda mampostería debe clasificarse considerando los siguientes escenarios (Figura 3): Escenario A, mampostería No separada, en contacto rígido con el pórtico, que participa estructuralmente como biela de compresión; Escenario B, mampostería separada, independizada del pórtico por junta perimetral deformable, que no debe participar de manera directa en la rigidez lateral del pórtico. El tratamiento de reparación es estrictamente diferenciado y su incorrecta intervención puede modificar las propiedades dinámicas de la estructura (ICH, 1985, caso 1.23).

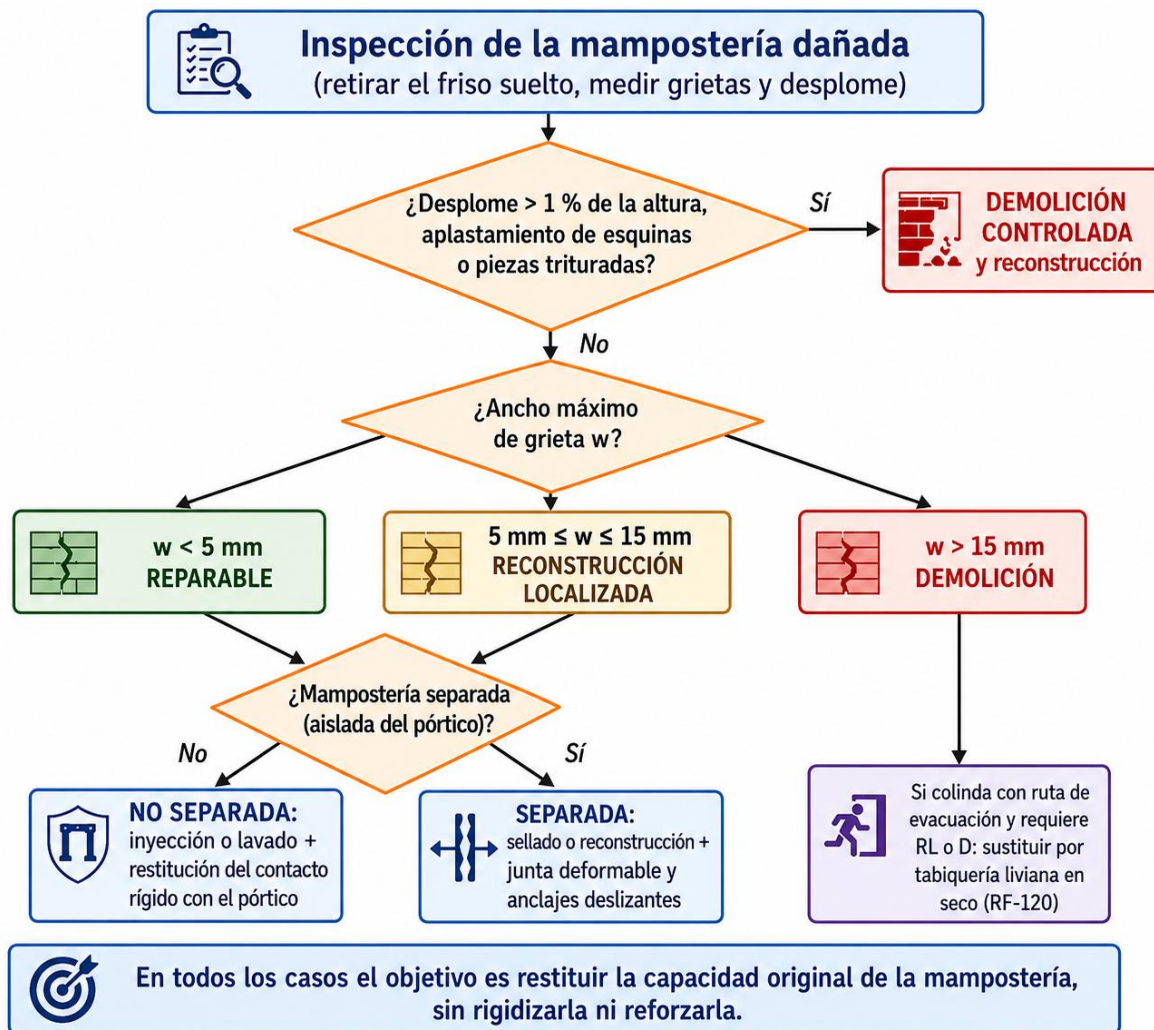
**Figura 4. Flujoograma de decisión: demoler, reconstruir localmente o reparar.** Fuente: elaboración propia.

7.1.1. La toma de decisiones se realiza considerando el mecanismo de falla (6.2) y la condición de borde (6.3) según la Tabla 2 (véase también el flujograma de la Figura 4). La matriz completa con las prescripciones de cada celda se reproduce como Anexo A.

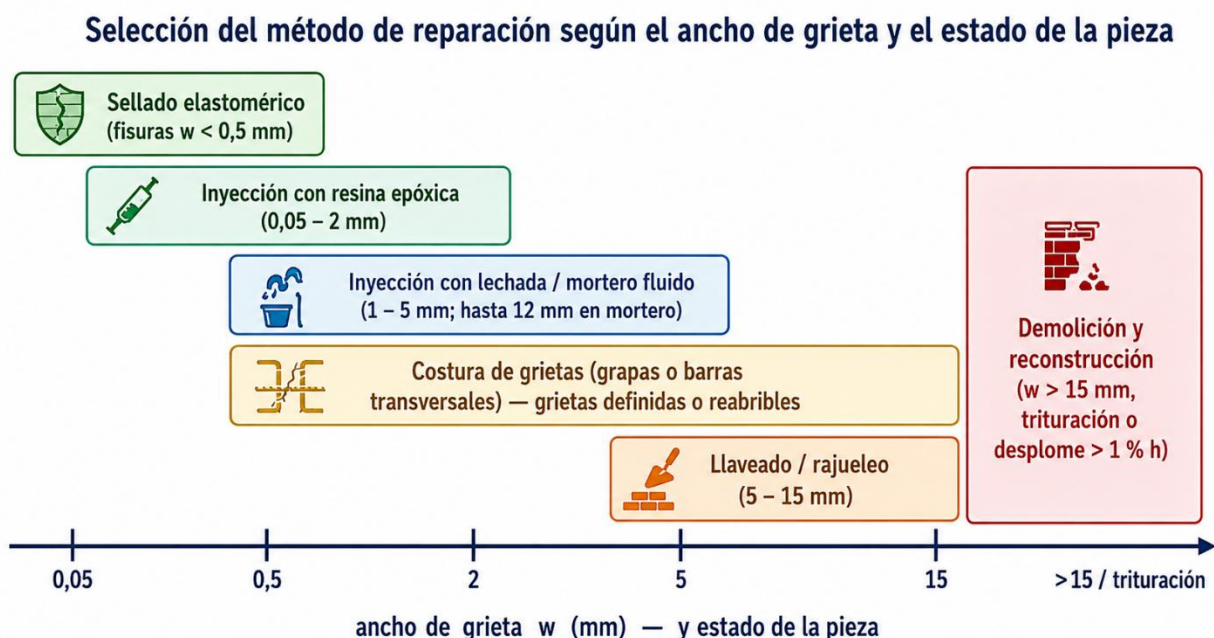
**Figura 5. Selección del método de reparación según el ancho de grieta y el estado de la pieza.**

8.1.1. Los métodos de reparación disponibles y su rango de aplicación según el ancho de grieta se resumen en la Figura 5 y en la Tabla 3. La selección depende del mecanismo de falla (6.2), del ancho de grieta (6.4) y de la condición de borde (6.3). Cuando varios métodos son admisibles, se prefiere el de menor intervención que restituya la capacidad requerida, sin incrementarla (FEMA, 1998; Keshmiry et al., 2024).

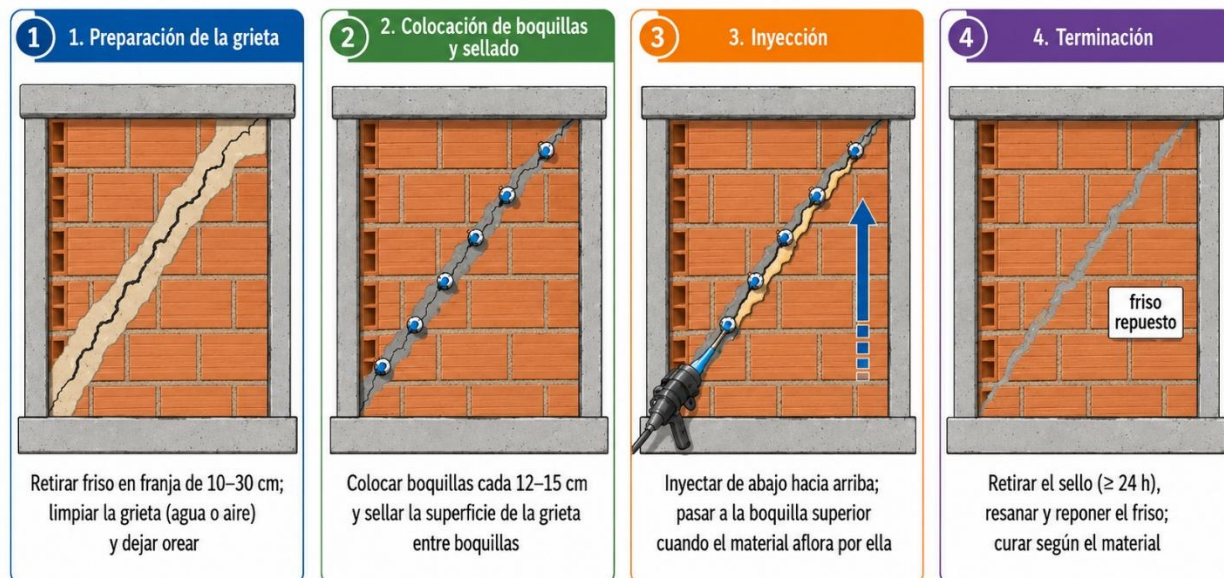
## PROCESO DE INYECCIÓN DE GRIETAS EN MAMPOSTERÍA

**Figura 7. Secuencia de ejecución de la inyección de grietas.** Fuente: elaboración propia con base en AIS (2001) y Ramírez (2022).

8.3.1. El detalle de puentes de unión se puede observar en la Figura 6, mientras que la secuencia general se muestra en la Figura 7.

8.3.6. **Ejecución.** Antes de iniciar, bombear material hasta homogeneizar la mezcla y descartar el tramo inicial. Inyectar de abajo hacia arriba de forma continua: mantener la inyección en cada puerto hasta que el material fluya por el puerto adyacente superior; entonces sellar el puerto inferior y continuar (AIS, 2001; Ramírez, 2022). Presiones típicas: 0,07 MPa a 0,2 MPa (10 psi a 30 psi) para lechada de cemento (AIS, 2001); 0,05 MPa a 0,1 MPa (0,5 a 1 kg/cm<sup>2</sup>) para mortero fluido (Ramírez, 2022). Interrumpir si la cantidad inyectada excede en 50 % la estimada: indica fuga hacia celdas huecas o fuera de la grieta (AIS, 2001). El incremento de la presión de bombeo no aumenta el radio de acción de la lechada; para ello se mejora su fluidez (aditivo superplastificante) (AIS, 2001).

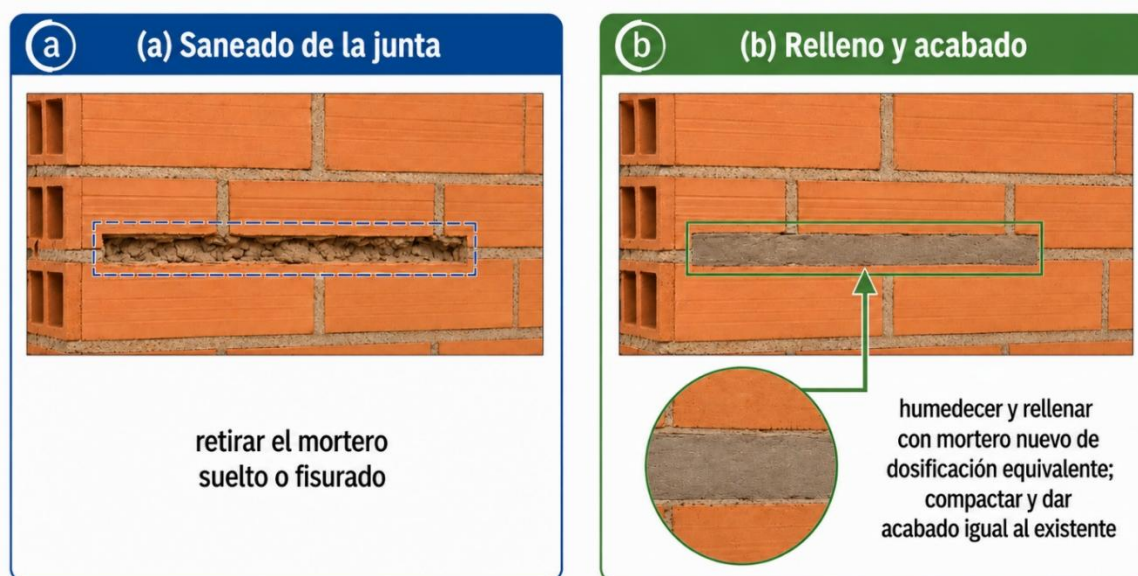
**Figura 8. Reparación superficial de juntas de mortero.** Fuente: elaboración propia con base en AIS (2001) y City of Hamilton (s.f.).

8.4.1. Cuando el daño se limita al mortero de las juntas (sin rotura de piezas), retirar el mortero suelto o deteriorado con cincel fino, limpiar, humedecer y aplicar una capa de mortero nuevo de dosificación equivalente a la original sobre la superficie de las juntas; un retiro mal ejecutado puede dañar físicamente la mampostería (AIS, 2001, Anexo A.2).

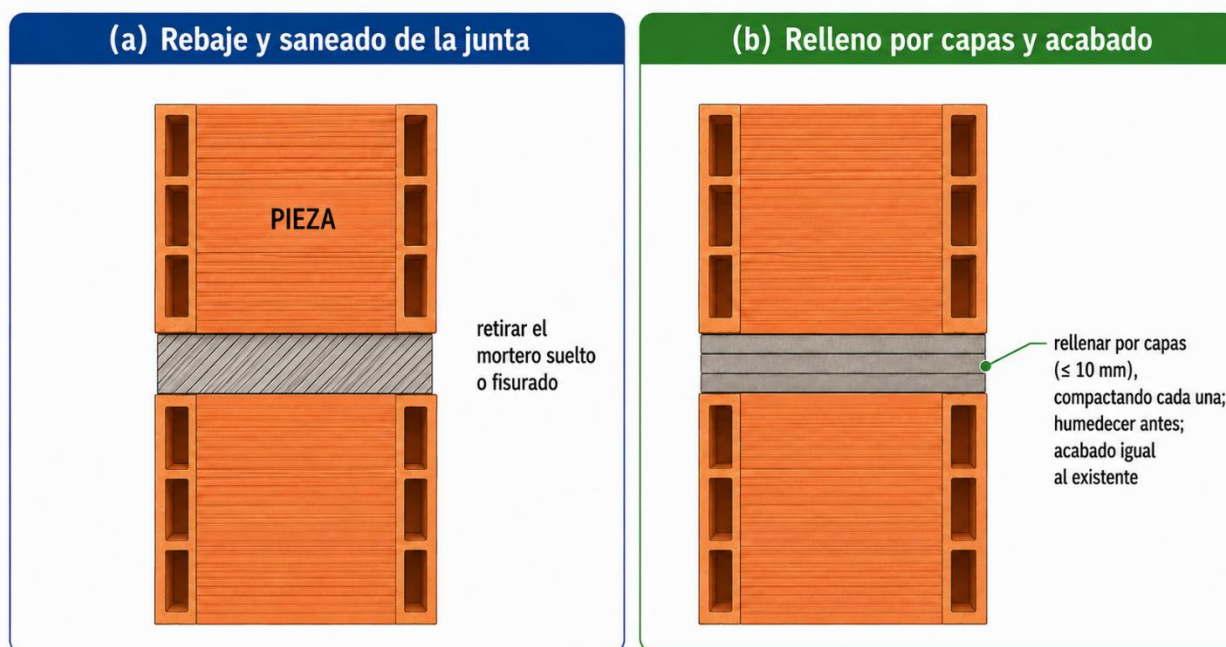
**Figura 9. Reparación profunda de juntas de mortero.** Fuente: elaboración propia según lo establecido en City of Hamilton (s.f.), NPS (2016) e ICH (1985).

8.5.1. Cuando las juntas están fisuradas en profundidad, pero no hay fractura de bloques, se podrá realizar el sellado de la junta mediante siguiente procedimiento: rebajar el mortero de junta con cincel fino hasta una profundidad no menor que dos veces el espesor de la junta, retirar el polvo, humedecer y rellenar por capas de espesor no mayor que 10 mm, compactando cada capa, con mortero de dosificación equivalente a la original. El mortero de reparación debe ser de dureza y permeabilidad iguales o menores que las del original, ya que morteros más rígidos o menos permeables que el sustrato concentran esfuerzos y dañan las piezas (City of Hamilton, s.f.; NPS, 2016). En mampostería a la vista, ajustar el color con muestras de prueba.

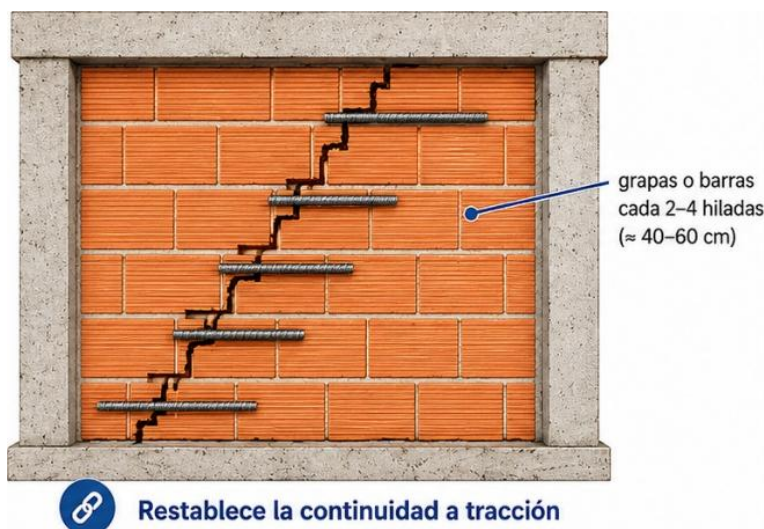
**Figura 10. Costura de grietas (grapado): restitución de la continuidad a tracción.** Fuente: elaboración propia según lo establecido en FEMA 308 (1998), AIS (2001) e ICH (1985).

8.6.1. En grietas definidas de corte o flexión que requieran restablecer la continuidad a tracción a través de la grieta además del relleno por inyección, puede ejecutarse la costura o grapado (Figura 10) según el siguiente procedimiento: rebajar las juntas horizontales que cruzan la grieta, colocar grapas o barras (helicoidales o de refuerzo de  $\varnothing 6$  mm) transversales a la grieta, embebidas en mortero o lechada dentro de la junta, cada 2 a 4 hiladas (aproximadamente 40 cm a 60 cm), con longitud suficiente a cada lado de la grieta para desarrollar la barra. Es aceptable el uso de grapas o estribos abiertos anclados con mortero o resina (Ramírez, 2022; ICH, 1985). Asimismo, si la extensión de la grieta no abarca toda la pared puede hacerse uso de malla electrosoldada.

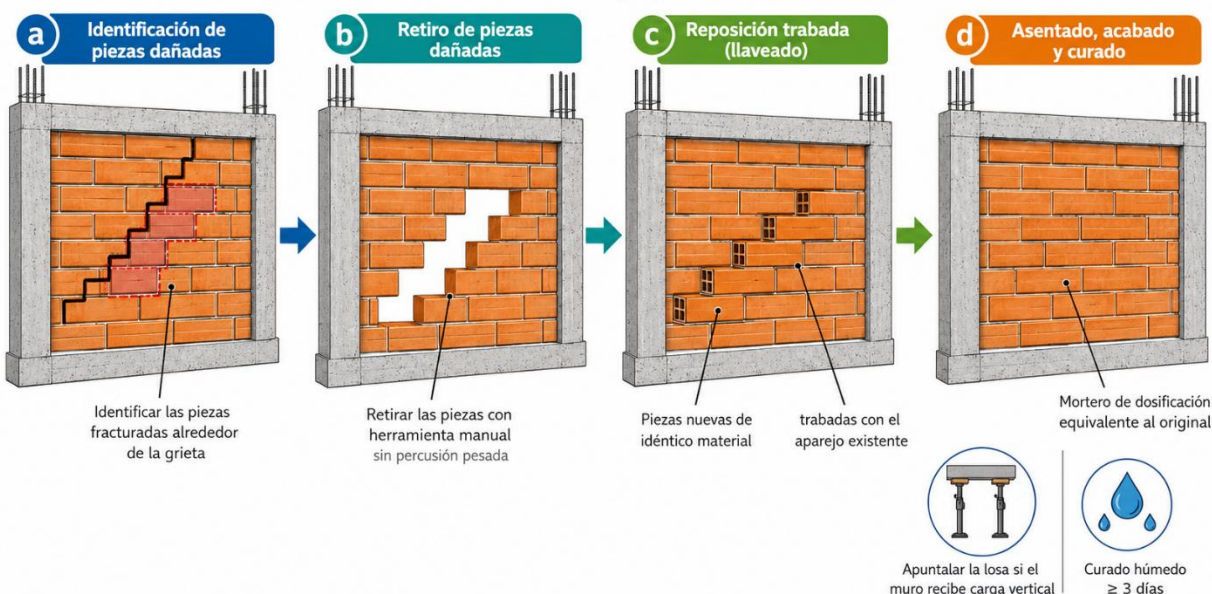
## Reposición trabada (llaveado) de piezas dañadas en mampostería

Procedimiento local de retiro y reposición de piezas fracturadas

**Figura 11. Reconstrucción localizada por llaveado.** Fuente: elaboración propia según lo establecido en Ramírez (2022) e ICH (1985).

La reconstrucción localizada por llaveado seguirá el procedimiento mostrado en la Figura 11, el cual se detalla a continuación:

- 1) Retirar con herramientas manuales las piezas fracturadas a lo largo de la grieta, evitando rotomartillos pesados que transmitan vibración al resto del paño y al pórtico.
- 2) Humedecer la cavidad e insertar piezas de reposición del mismo tipo y con resistencia igual o mayor que las originales, acufadas y trabadas con el aparejo existente; materiales de propiedades muy distintas generan concentraciones de esfuerzos que dañan la estructura (SMIE, 2019, citada en Ramírez, 2022).
- 3) Asentar con mortero de pega de dosificación equivalente a la original, preferiblemente con fibra o aditivo estabilizador de volumen para controlar la retracción (Ramírez, 2022).
- 4) Realizar curado húmedo constante durante al menos de 3 a 5 días.

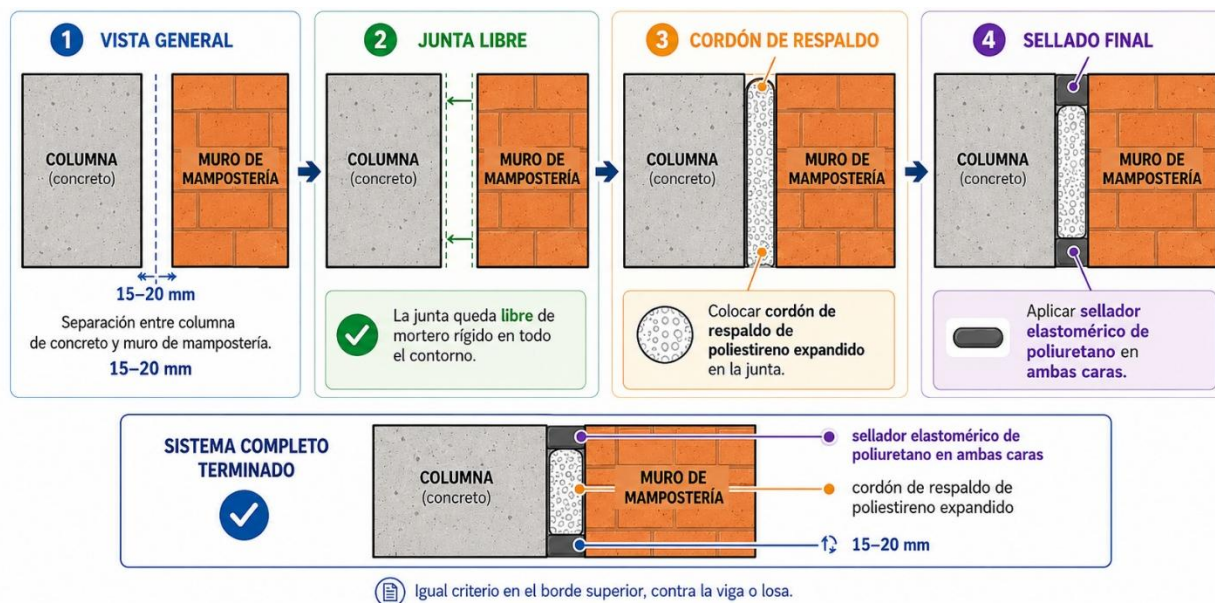
**Figura 12. Reparación de junta en mampostería separada.** Fuente: elaboración propia.

9.1.1. En caso de verse afectada la junta que separa la mampostería del pórtico se sugiere remover material afectado y rellenar con material similar al original a fin de restituir la condición original. Esta reparación puede realizarse según procedimiento mostrado en Figura 12. No usar mortero, yeso ni selladores rígidos; no usar selladores siliconados donde se vaya a pintar (Sherwin-Williams, s.f.).

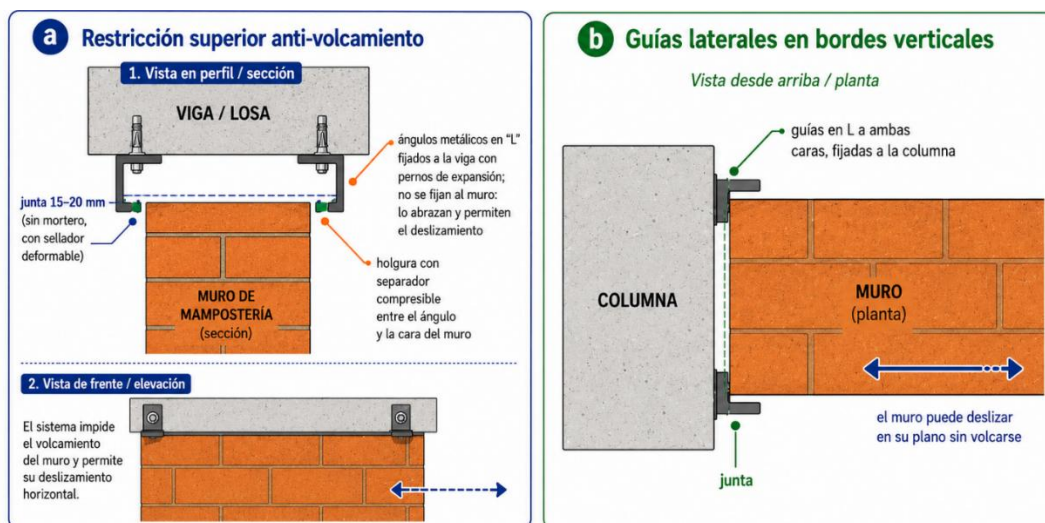
**Figura 13. Reparación de mampostería separada con perfiles metálicos.** Fuente: elaboración propia según lo establecido en ICH (1985).

9.2.1. En caso de que la mampostería separada cuente con elementos metálicos y se hayan visto deformados se podrá reparar instalando ángulos metálicos en “L” fijados mecánicamente al pórtico de concreto con pernos de expansión. El muro debe poder deslizarse libremente dentro de las guías durante el sismo, sin poder volcarse fuera de su plano tal como se muestra en Figura 13, (ICH, 1985, caso 1.23).

10.3.3. De igual forma se puede incorporar elementos de sujeción lateral como los mostrados en la Figura 13 o los establecidos en el Capítulo 8 de la Norma Venezolana COVENIN 5008:2019 para evitar el volcamiento de la pared, ante situaciones de réplicas o nuevos eventos sísmicos.

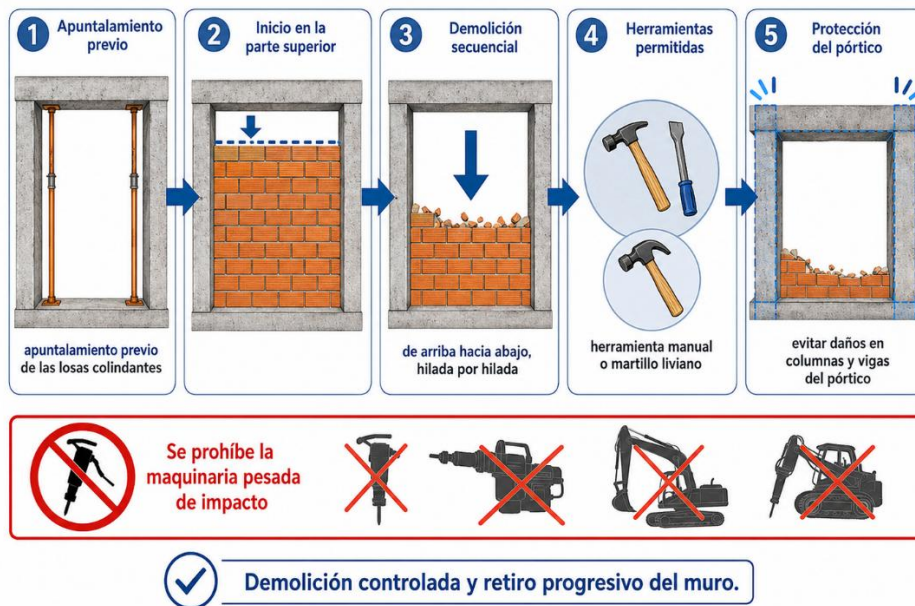
Figura 14. Demolición controlada de paredes con daño crítico. Fuente: elaboración propia.

A continuación, se detalla el procedimiento para la demolición de mampostería, tal como se muestra en Figura 14:

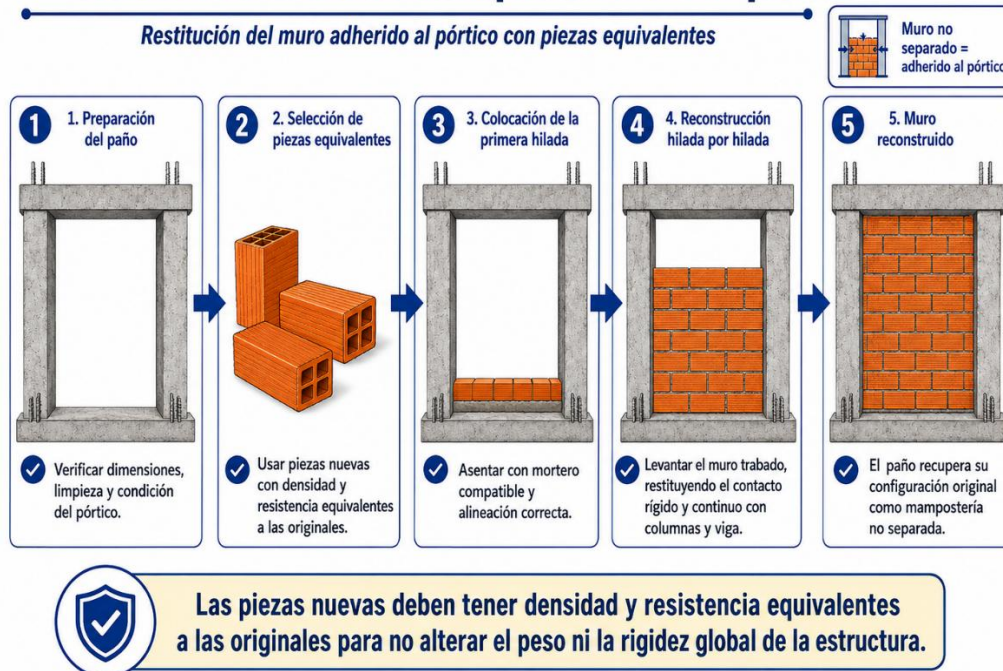
## Reconstrucción de mampostería NO separada

Restitución del muro adherido al pórtico con piezas equivalentes

Figura 15. Reconstrucción de mampostería no separada. Fuente: elaboración propia según lo establecido en AIS (2001).

10.3.1. Para la reconstrucción de mampostería no separada se puede seguir el procedimiento mostrado en Figura 15. En este sentido, se levanta la mampostería asentada con mortero de pega de dosificación equivalente a la original, garantizando que la densidad, el peso y la resistencia de las piezas sean equivalentes a las originales, para no modificar el peso sísmico ni la rigidez global de la edificación. Las piezas deben cumplir COVENIN 42:1982 o COVENIN 2:2024 según el material.

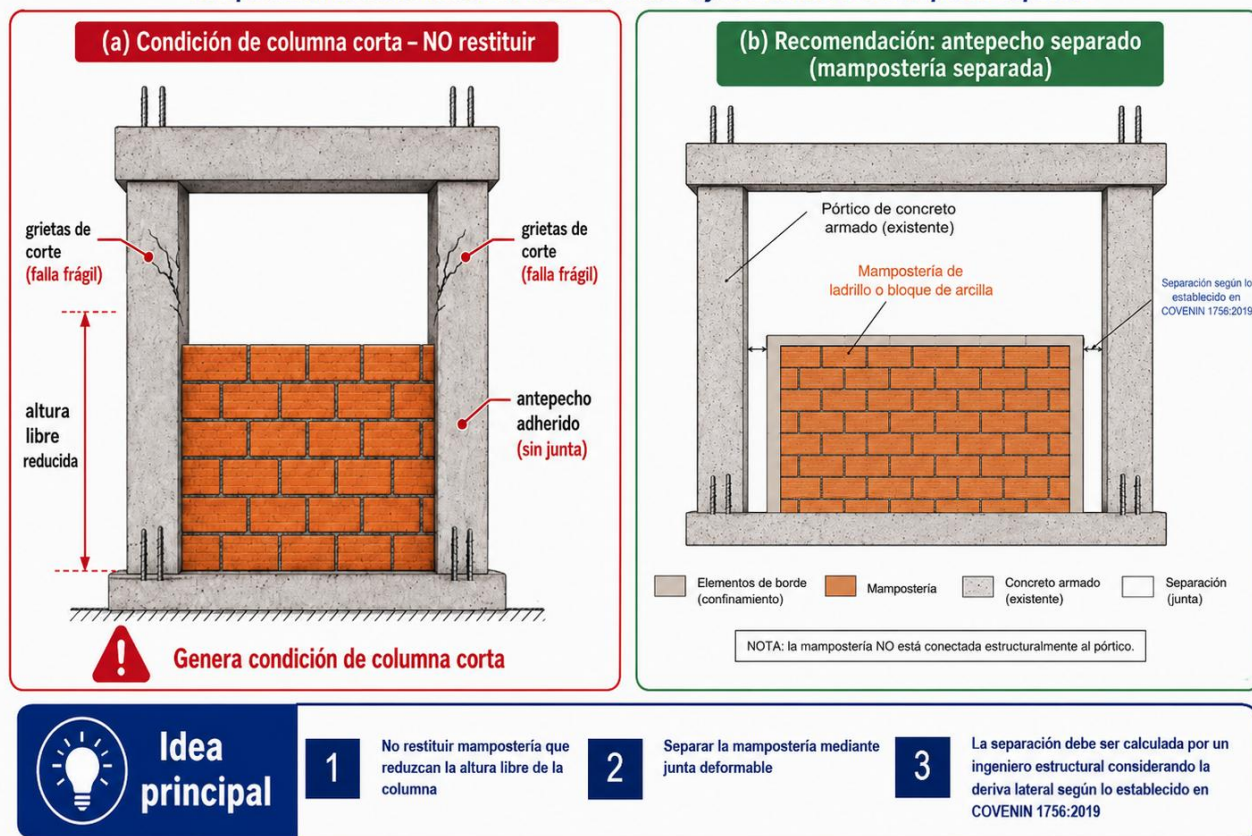
## Recomendación para prevenir el efecto de columna corta

Comparación entre la condición no recomendada y la solución con antepecho separado

**Figura 16. Prevención de la condición de columna corta.** Fuente: elaboración propia según lo establecido en COVENIN 1756-1:2019 y COVENIN 5008:2019.

10.5.2. Cuando se demuela o sustituya una pared de altura parcial que originalmente generaba la condición de columna corta, dicha condición NO debe restituirse. La mampostería nueva se ejecutará como mampostería separada mediante una junta deformable cuya separación debe ser estimada considerando la deriva lateral de la edificación según lo establecido en COVENIN 1756:2019 y COVENIN 5008:2019. Un ejemplo de reparación es la colocación de elementos de borde como se muestra en Figura 16. No obstante, la estabilidad de los antepechos de mampostería también se puede lograr con elementos de confinamiento o refuerzo interno, anclados en la viga o la losa inferior. Alternativamente, la pared puede sustituirse por tabiquería liviana con junta contra las columnas, tomando como referencia constructiva la sección 11.

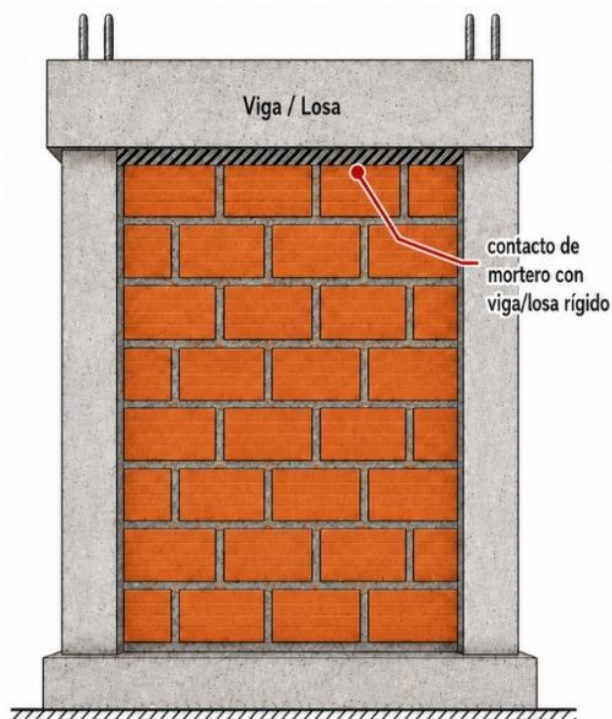
**Figura 17. Reparación de restricción superior en mampostería no separada.** Fuente: elaboración propia según lo establecido en ICH (1985).

10.6.2. En mampostería no separada, la restricción superior se logra restituyendo el contacto rígido contra la viga o losa mediante acuñado y retacado con mortero de retracción compensada (8.7 y 10.3.3), verificando el llenado completo por percusión (Figura 17).

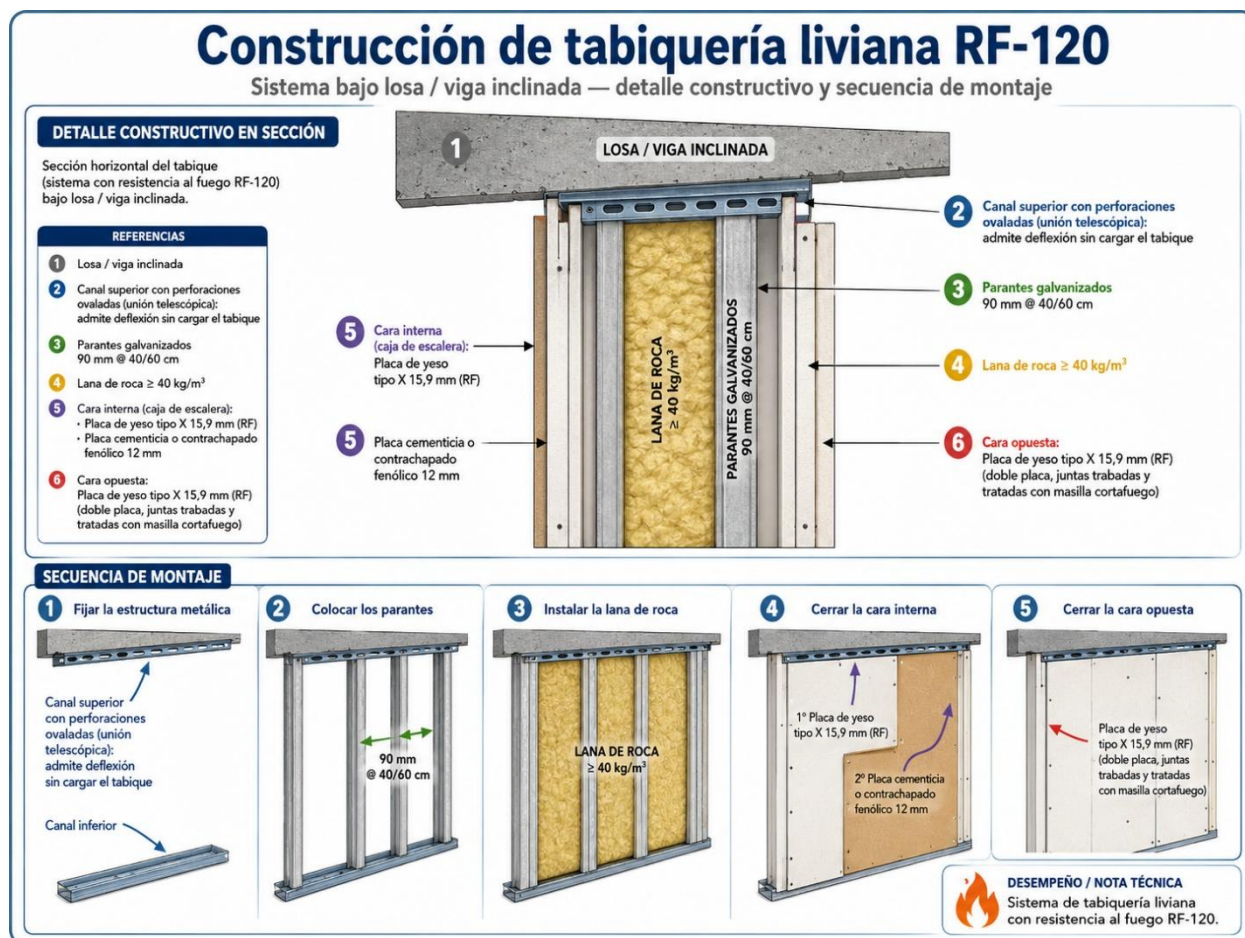
**Figura 18. Tabiquería liviana de sustitución en rutas de evacuación (sección tipo).** Fuente: elaboración propia.

11.2. El tabique de sustitución debe cumplir como mínimo (Figura 18):

- 1) Estructura portante de perfiles de acero galvanizado (parantes de espesor  $\geq 0,90$  mm), con fijación superior mediante canales con perforaciones ovaladas (unión telescópica) que permitan la deflexión de la losa o viga inclinada sin transmitir compresión al tabique.
- 2) Capa base de placa cementicia de alta densidad o contrachapado fenólico estructural de 12 mm (resistencia a impactos durante evacuaciones), más una placa de yeso tipo X (resistente al fuego) de 15,9 mm (5/8").

- 3) Cara externa con doble placa de yeso tipo X de 15,9 mm con juntas trabadas, tratadas con cinta de fibra de vidrio y masilla cortafuego.
- 4) Núcleo con lana de roca mineral de densidad  $\geq 40 \text{ kg/m}^3$ , como barrera térmica y acústica.
- 5) Conjunto con resistencia al fuego certificada RF-120.
- 6) Anclajes a losas e interfaces de concreto con pernos de expansión mecánicos verificados para las aceleraciones sísmicas de la edificación (COVENIN 1756-1:2019).
